**PROGETTO DEFINITIVO/ESECUTIVO**  
LAVORI RISTRUTTURAZIONE E DI ADEGUAMENTO DEL PRESIDIO UNICO STABILIMENTO OSPEDALIERO DI LODI

**PROGETTO DI RESTAURO CONSERVATIVO DELLE FACCIATE DEL PADIGLIONE EX MATERINITA E RIFACIMENTO DEL PIAZZALE INTERVENTO 6**

**ED.6.44**  
Piazzale Ex Materinita  
\* stato di fatto progetto, arredo urbano

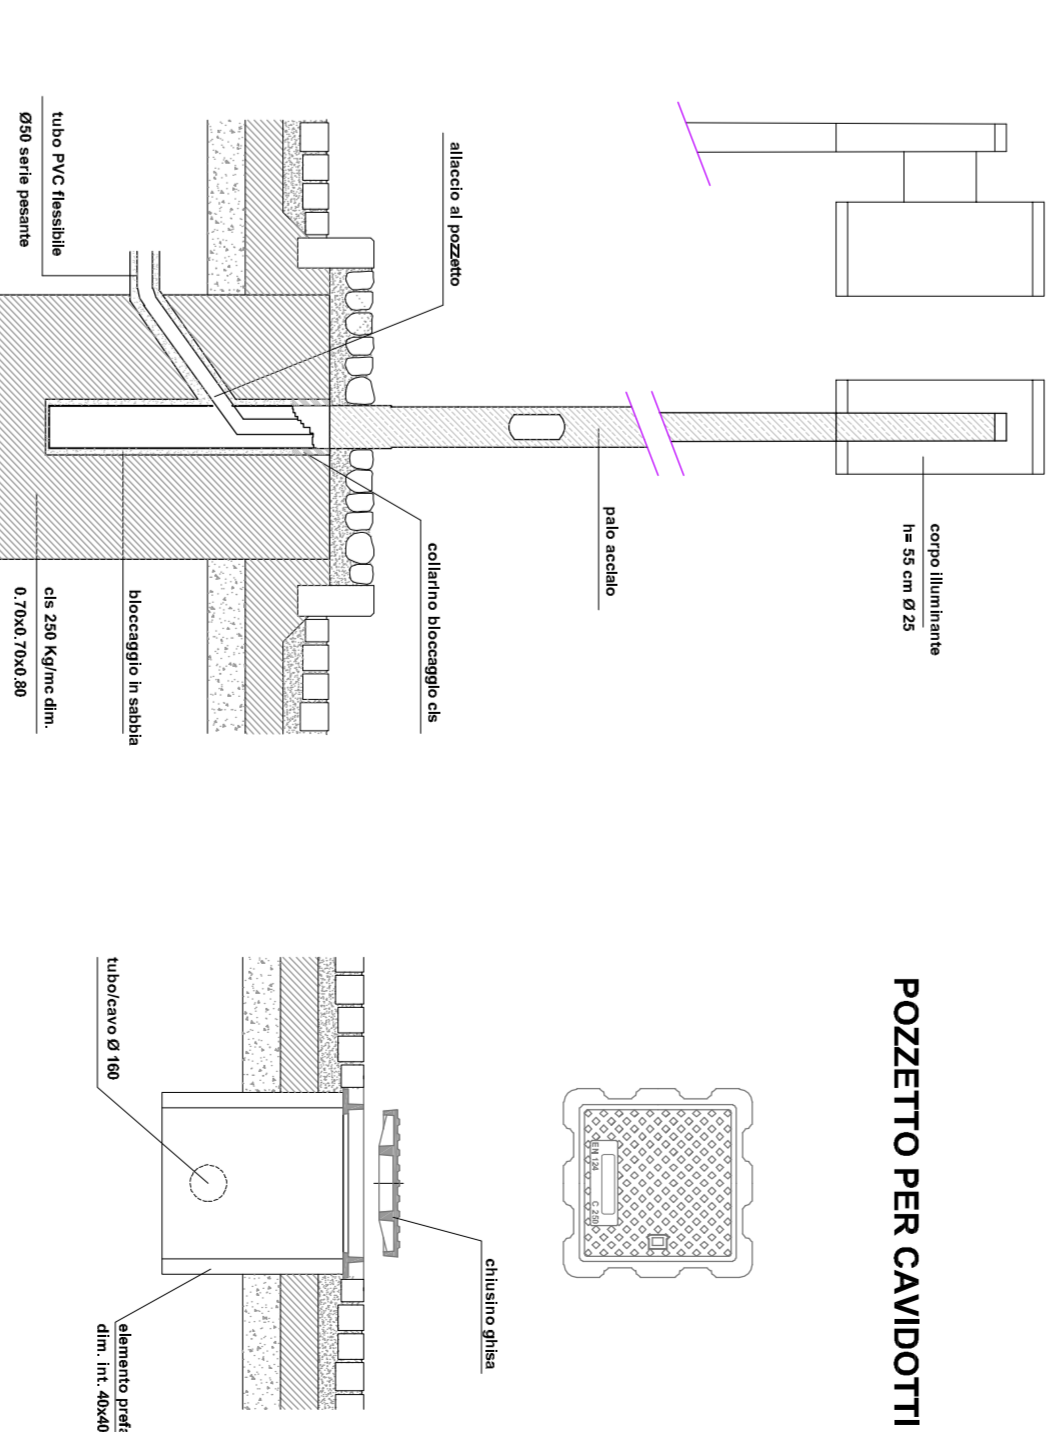
#### PIANTO DI FONDAZIONE PER PALI DI ILLUMINAZIONE

#### POZZETTO PER CAVIODOTTI
